## FICHA 1 - REHABILITACIÓN ENERGÉTICA DE VIVIENDA UNIFAMILIAR T1A1

**ORCLM**OFICINA DE REHABILITACIÓN  
DE CASTILLA-LA MANCHA**ACTUACIONES SOBRE LA ENVOLVENTE****ENVOLVENTE:** 1=FACHADA

## FICHA 2 - REHABILITACIÓN ENERGÉTICA DE VIVIENDA UNIFAMILIAR T1A2

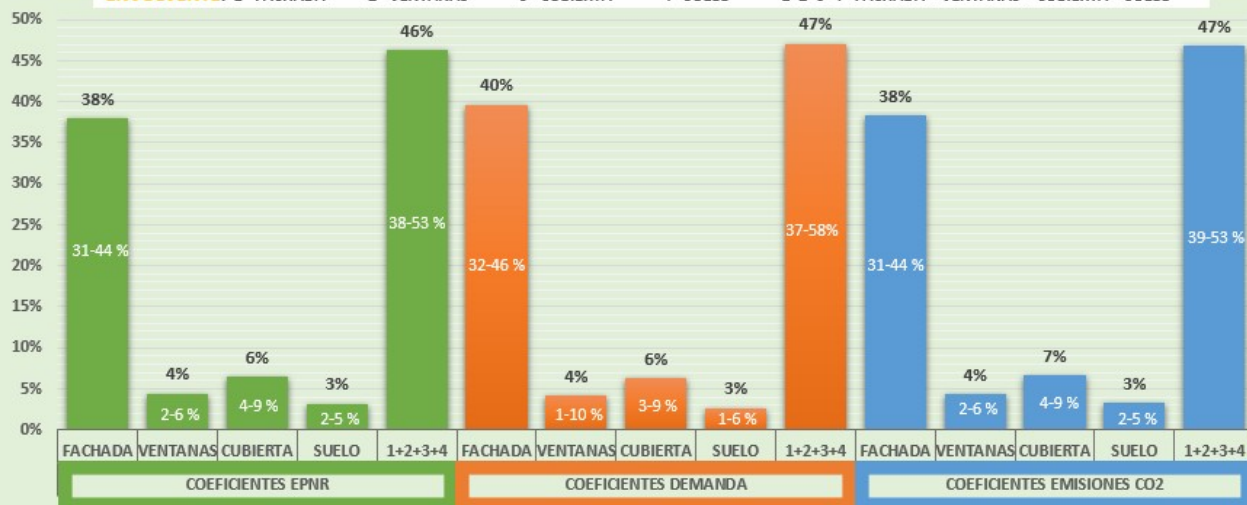
2= VENTANAS

3= CUBIERTA

4= SUELO

1+2+3+4= FACHADA + VENTANAS + CUBIERTA + SUELO

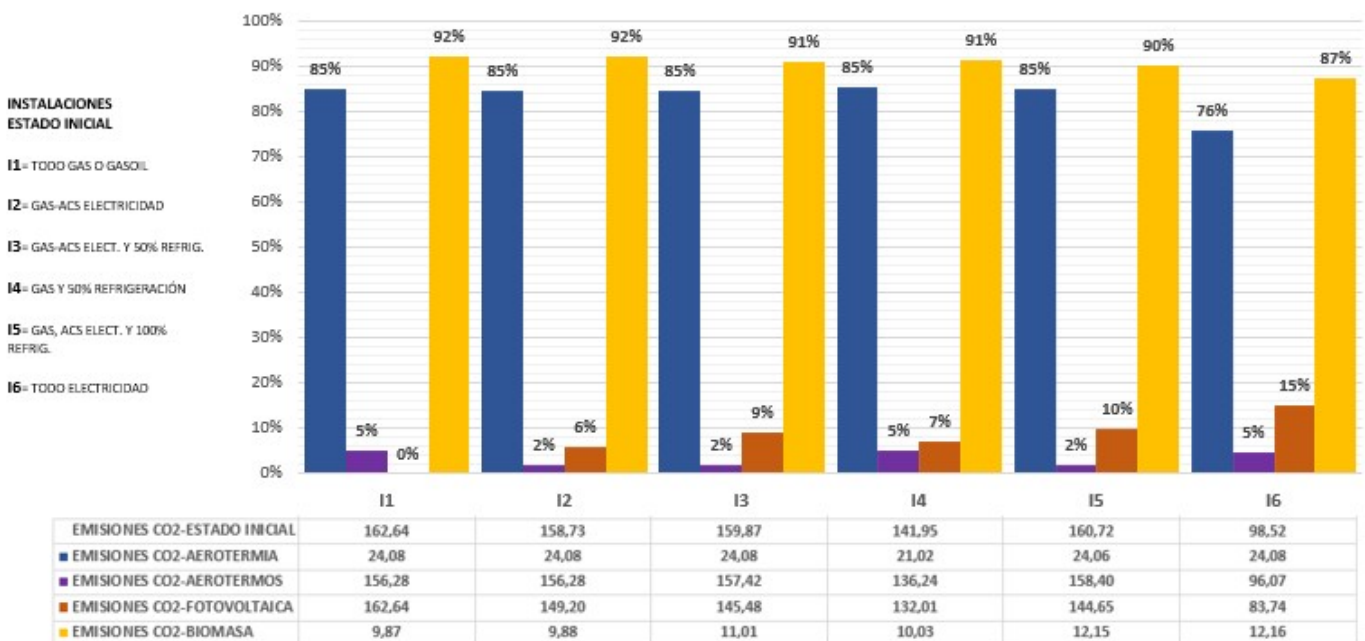
## ACTUACIONES SOBRE LAS INSTALACIONES - GRÁFICO % REDUCCIÓN EMISIONES CO2

TABLA INFERIOR: VALORES EMISIONES DE DIÓXIDO DE CARBONO (kgCO2/ m² año)
